Balco Access™

LOFTGÅNGAR

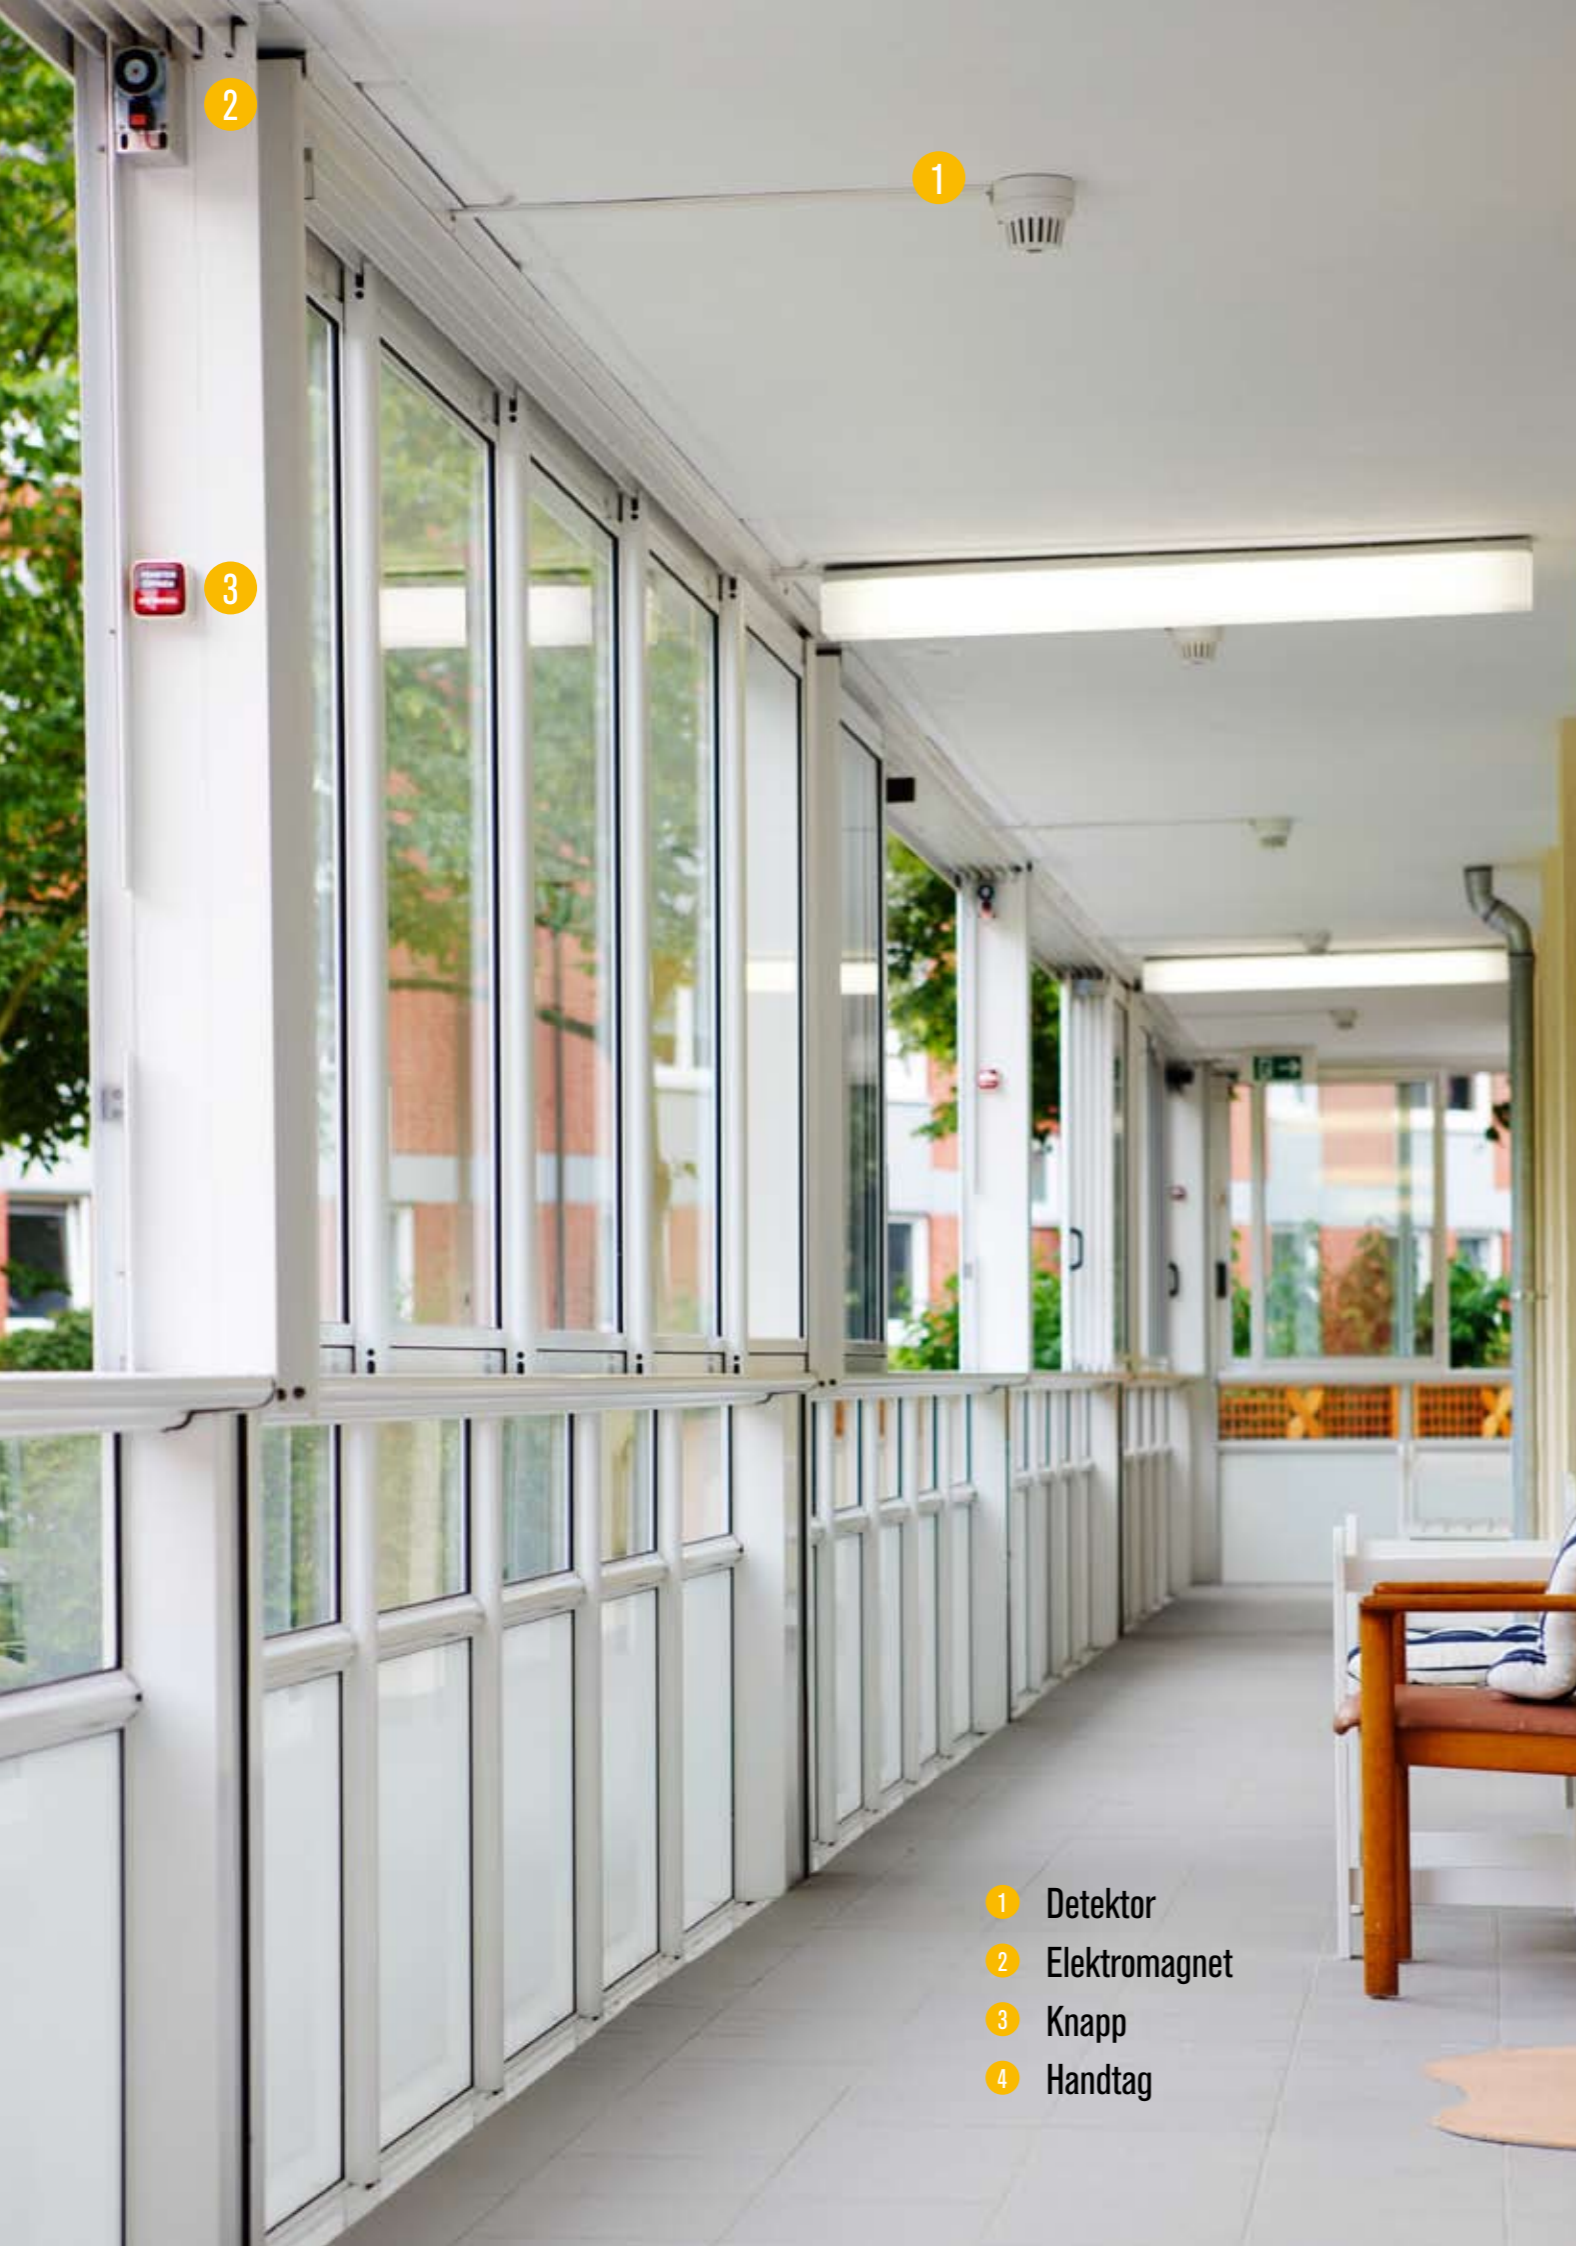
- 1 Detektor
- 2 Elektromagnet
- 3 Knapp
- 4 Handtag

DETALJER SOM GÖR HELHETEN

1. RÖKDETEKTOR

Vid en eventuell rökutveckling skickas signaler från den takmonterade rökdetektorn till en elektromagnet som sitter vid respektive lucksektion.

2. ELEKTROMAGNET

Då elektromagneten mottar signaler från rökdetektorn bryts kontakten mellan magneterna. En dold vajerkonstruktion skjuter då luckorna automatiskt åt sidan.

3. ÖPPNA MANUELLT

Skulle ni vilja öppna för att vädra eller njuta av sommarvärmen är det bara att trycka på lucköppnaren. Då skjuts luckorna automatiskt åt sidan.

4. STABILT HANDTAG

Självklart går det även att öppna och stänga luckorna för hand. Det stabila handtaget och de lätttrullande luckorna gör det enkelt.

Ett unikt inglasningssystem som är speciellt anpassat för loftgångar. Vid en eventuell brand öppnas luckorna automatiskt vilket underlättar arbetet för

räddningspersonalen och ökar de boendes möjlighet att sätta sig i säkerhet. Fyra, av fem, luckor i varje sektion är dessutom möjliga att öppna när du vill.
